## Problém „blanšírování“.

## ST POWDER COATINGS S.p.A.

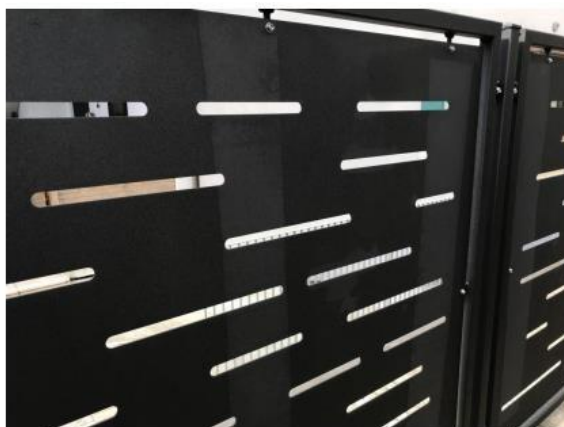
**Obrázek 1: příklad „blanšírování“**

*blanšírování* je problém, který se běžně vyskytuje na površích s povrchovou úpravou a který se vyznačuje přítomností světlých skvrn na nalakovaném povrchu. Tvar skvrn může být pravidelný nebo nepravidelný. Výrobky nalakované tmavými barvami jsou na něj citlivější.

Adsorpce vody a vlhkosti v prvních mikronech nátěrové vrstvy je základem vzniku potíží. Adsorpci podporují obalové materiály na bázi plastů (jako například celofán) a vystavení vnějšímu slunečnímu záření. Působení slunečního záření s následným zahříváním výrobku a nemožnost úniku vody a vlhkosti z obalu vedou nakonec k blanšírování. Typické kroky, které vedou k blanšírování, jsou uvedeny níže:

- 1) Obalení předmětu.
- 2) Zabalení předmětu do fólie na bázi plastu.
- 3) Skladování nalakovaného kusu venku.
- 4) Adsorpce vody v obalu v důsledku deště nebo vlhkosti apod.
- 5) Působení slunečního záření a následné zahřátí nalakovaného materiálu.

Abyste zabránili *blanšírování*, doporučujeme:

- zabránit vystavení natřených kusů povětrnostním vlivům,
- pokud možno se vyhnout obalům z plastů.

K obnovení nalakovaných kusů je možné zahřát dotčenou plochu fénem (v případě malých skvrn) nebo vložit kusy znovu do pece při teplotě asi 180 °C na několik minut. To by mělo umožnit odpaření adsorbované vody z vrstvy povlaku.
